Vorbereitende Untersuchungen "Altort Lehrberg"

Plan 03 Ortsbild - Gestaltwert Gebäude

Stand 20.08.2019 **Plan 03**

Projektnr. 19718

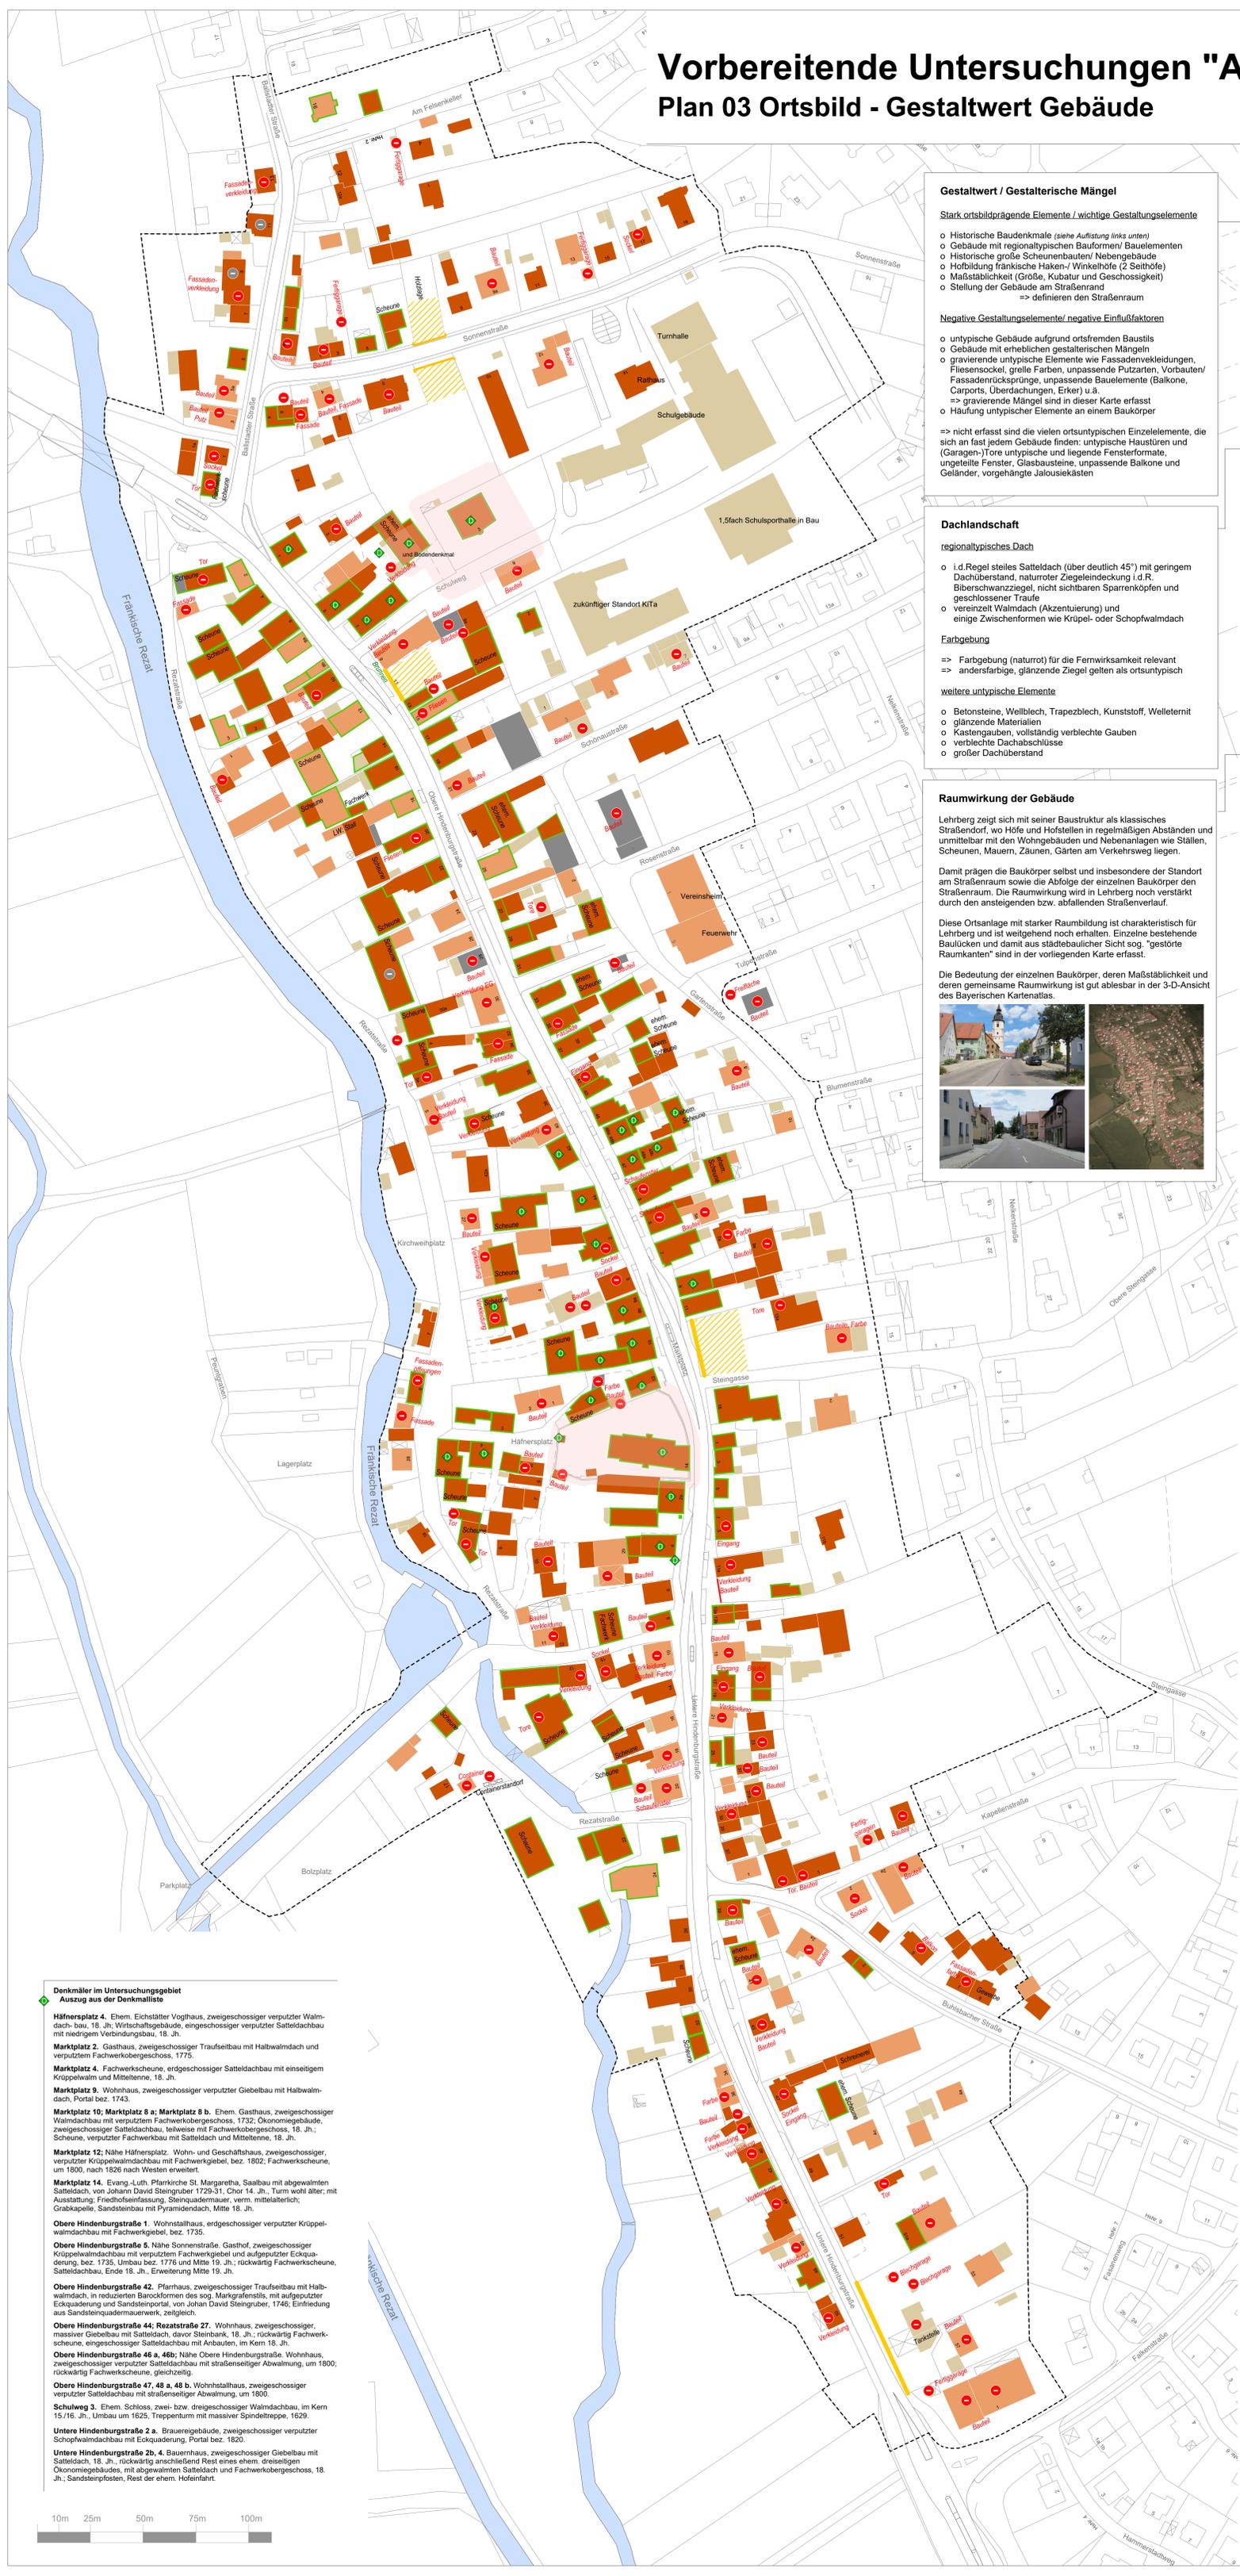
- o untypische Gebäude aufgrund ortsfremden Baustils
 - o Gebäude mit erheblichen gestalterischen Mängeln
 - o gravierende untypische Elemente wie Fassadenverkleidungen, Fliesensockel, grelle Farben, unpassende Putzarten, Vorbauten/ Fassadenrücksprünge, unpassende Bauelemente (Balkone, Carports, Überdachungen, Erker) u.ä.
=> gravierende Mängel sind in dieser Karte erfasst

- o Häufung untypischer Elemente an einem Baukörper
- => nicht erfasst sind die vielen ortsuntypischen Einzelelemente, die sich an fast jedem Gebäude finden: untypische Haustüren und (Garagen-)Tore untypische und liegende Fensterformate, ungeteilte Fenster, Glasbausteine, unpassende Balkone und Geländer, vorgehängte Jalousiekästen

Diese Ortsanlage mit starker Raumbildung ist charakteristisch für Lehrberg und ist weitgehend noch erhalten. Einzelne bestehende Baulücken und damit aus städtebaulicher Sicht sog. "gestörte Raumkanten" sind in der vorliegenden Karte erfasst.
