**Wasserversorgung der Marktgemeinde Lehrberg:  
Antrag auf Verlängerung der gehobenen Erlaubnis für das Zuta-  
gefordern und Ableiten von Grundwasser  
aus den Brunnen II (Walkmühle) und Brunnen III (Seemühle)  
im Lkr. Ansbach**

## Antrag

Hiermit beantragt die Marktgemeinde Lehrberg eine Verlängerung der gehobenen Erlaubnis für das Zutagefördern und Ableiten von Grundwasser aus Brunnen II (Walkmühle) und Brunnen III (Seemühle) für weitere 20 Jahre.

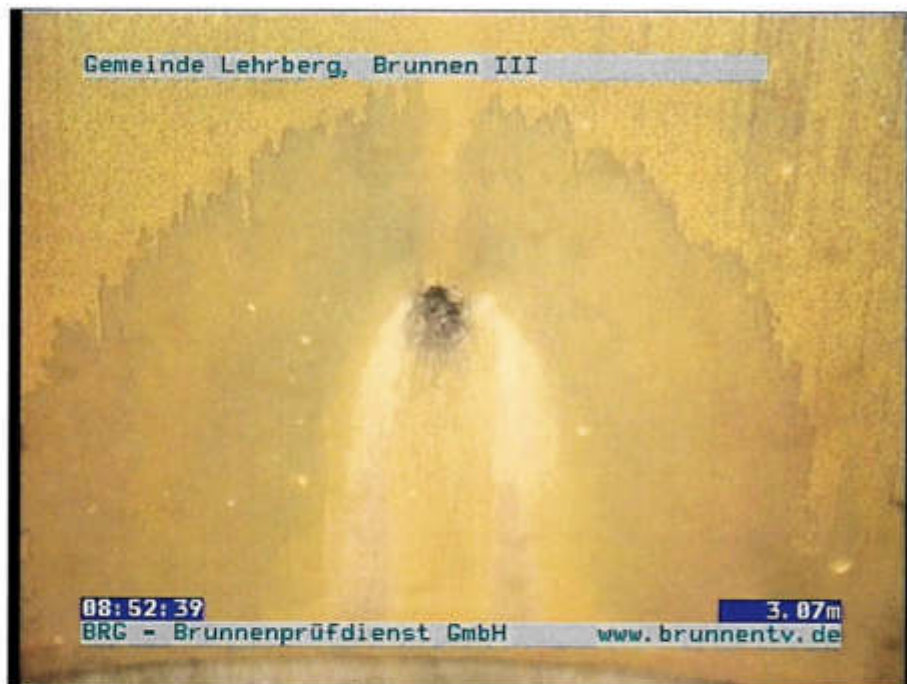
**Zweck der Unt.** : Zustandsfeststellung  
**Datum** : 16.11.2017  
**Auftraggeber** : Keller & Hahn  
**Kunde** : Keller & Hahn  
**Bezugsperson** :  
**Brunnennummer** : Brunnen III  
**Meßbare Tiefe (m)** : 0,00 m  
**Meßbare Tiefe (m)** : 17,44 m  
**Durchmesser** : 300 mm  
**Brunnenausbau** : PVC PVC  
**Maßstab** : 1 : 60  
**Ruhewassersp. (m)** : 0,59 m  
**Meßungsnullpunkt** : OK Brunnenkopf-Flansch  
**Startzeit** : 00:00:00  
**Startzeit** : 00:00:00  
**Beschreibung** : Die Ausbaurohre sind mit rot-braunen, flockigen Belägen überzogen. Mit zunehmender Teufe verstärken sich die Ablagerungen.  
 Die Filterschlitzte sind fast zur Gänze verschlossen. Im Vollrohrbereich sind bei ca. 3,07m vier Löcher in der Wandung.  
 Im Sumpf befindet sich Auflandung.

Foto : 5  
Teufe : 3,07 m  
Video : 00:00:00  
Befund : Schadstelle im Vollrohr

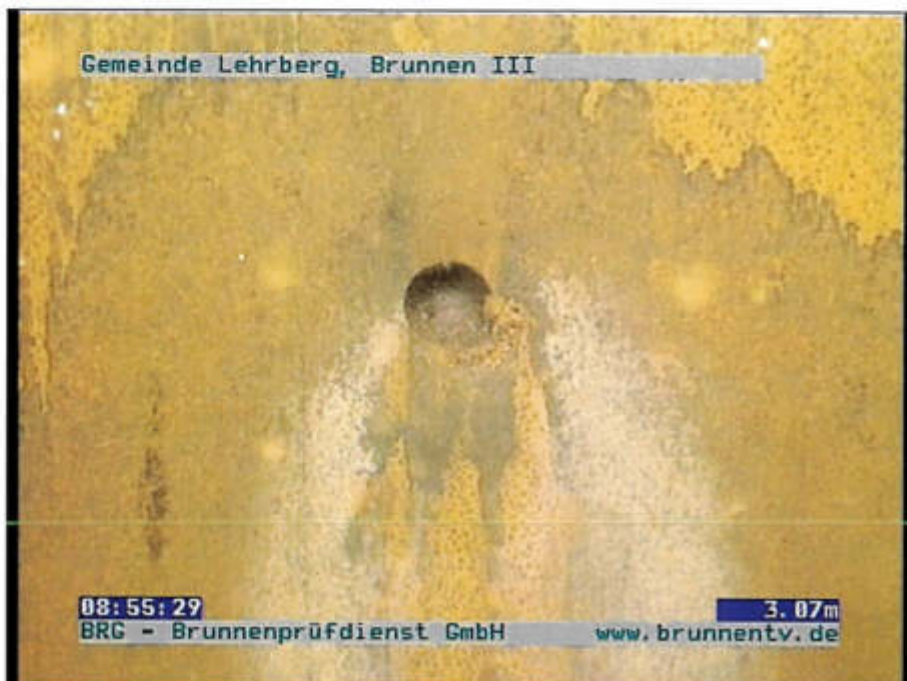
Foto : 6  
Teufe : 3,07 m  
Video : 00:00:00  
Befund : eins von vier Löchern

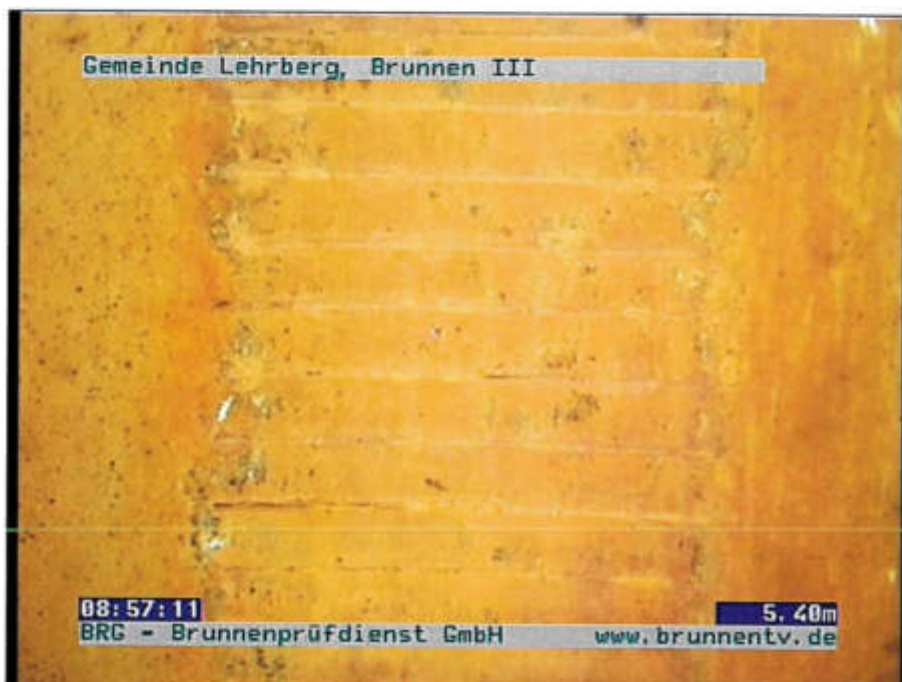
Foto : 8  
Teufe : 5,40 m  
Video : 00:00:00  
Befund : Filterrohr. Schlitze  
verschlossen

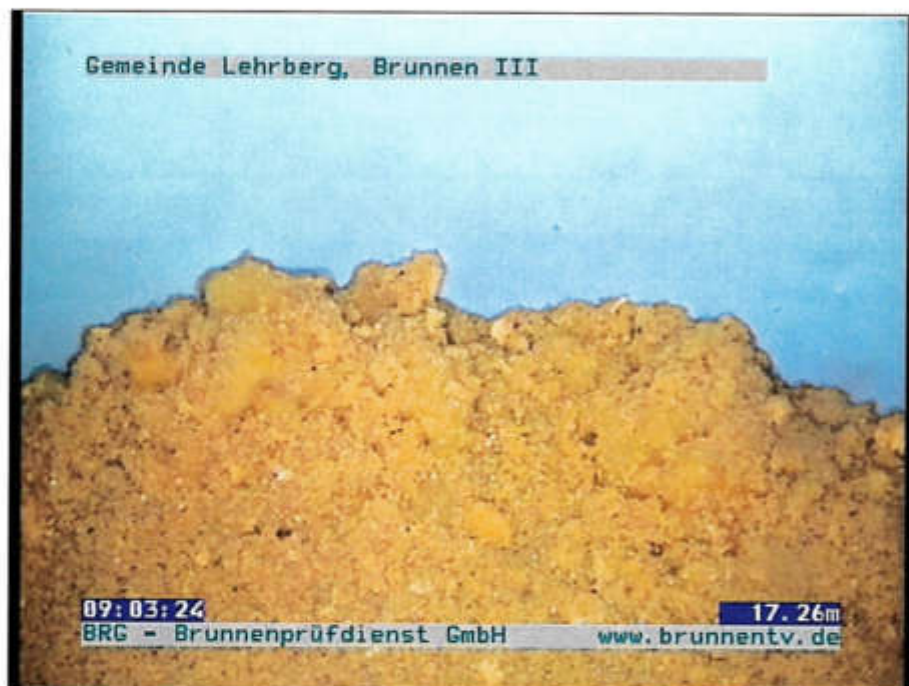
Foto : 23  
Teufe : 17,26 m  
Video : 00:00:00  
Befund : Blick auf Auflandung

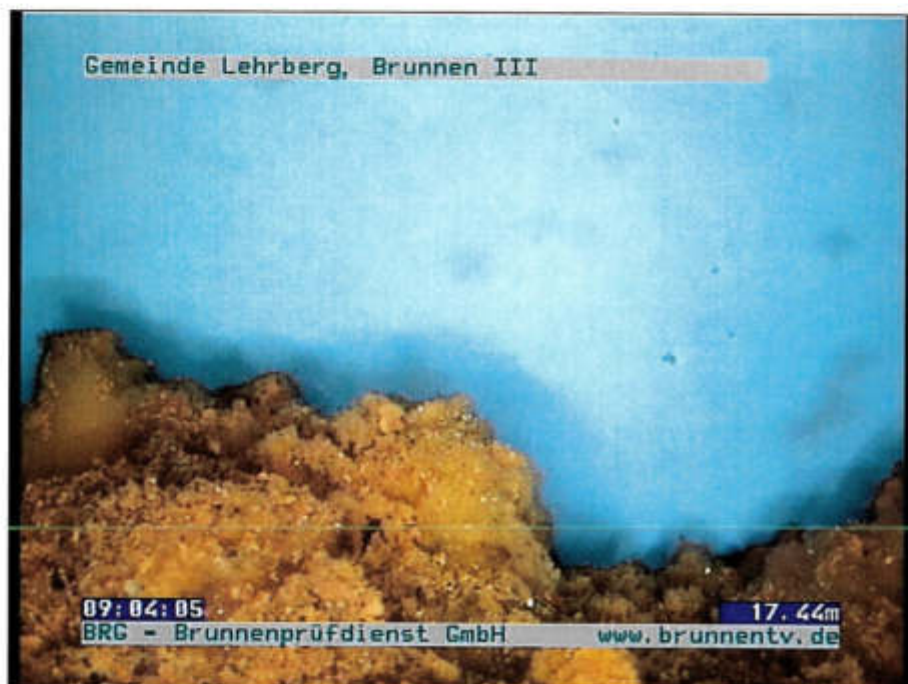
Foto : 24  
Teufe : 17,44 m  
Video : 00:00:00  
Befund : Ende der Befahrung, OK  
Auflandung

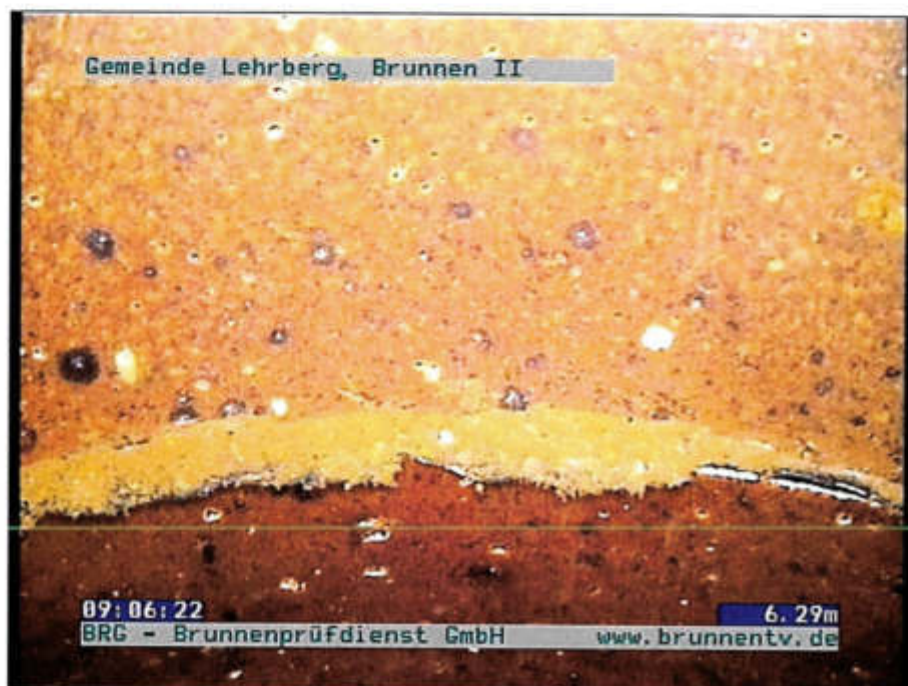
Foto : 16  
Teufe : 6,29 m  
Video : 00:00:00  
Befund : Rohrstoß, mit leichten  
Ablagerungen auf  
Dichtung

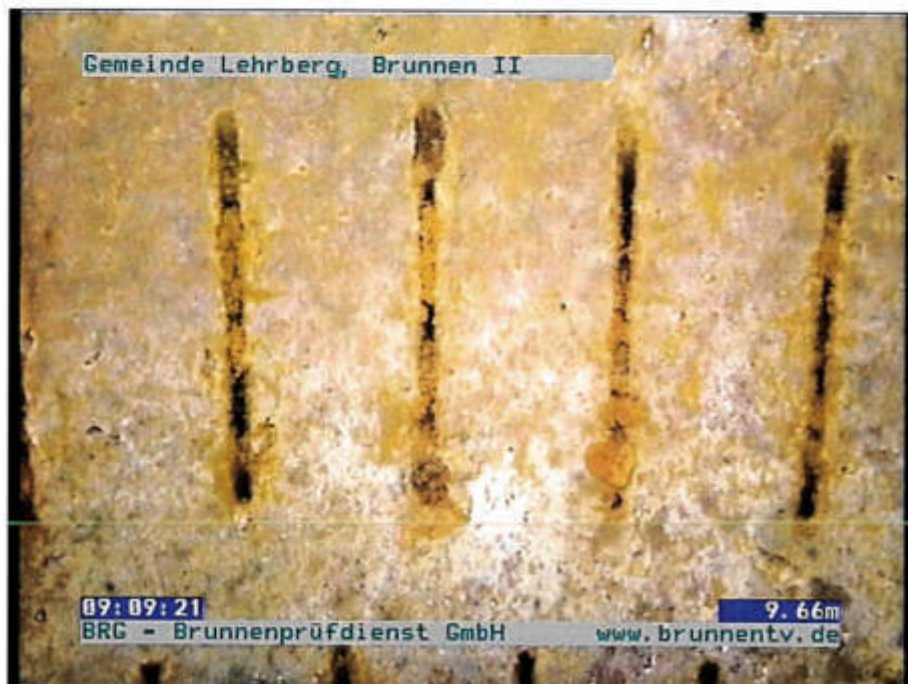
Foto : 22  
Teufe : 9,66 m  
Video : 00:00:00  
Befund : Filterrohr, leicht zugesetzt

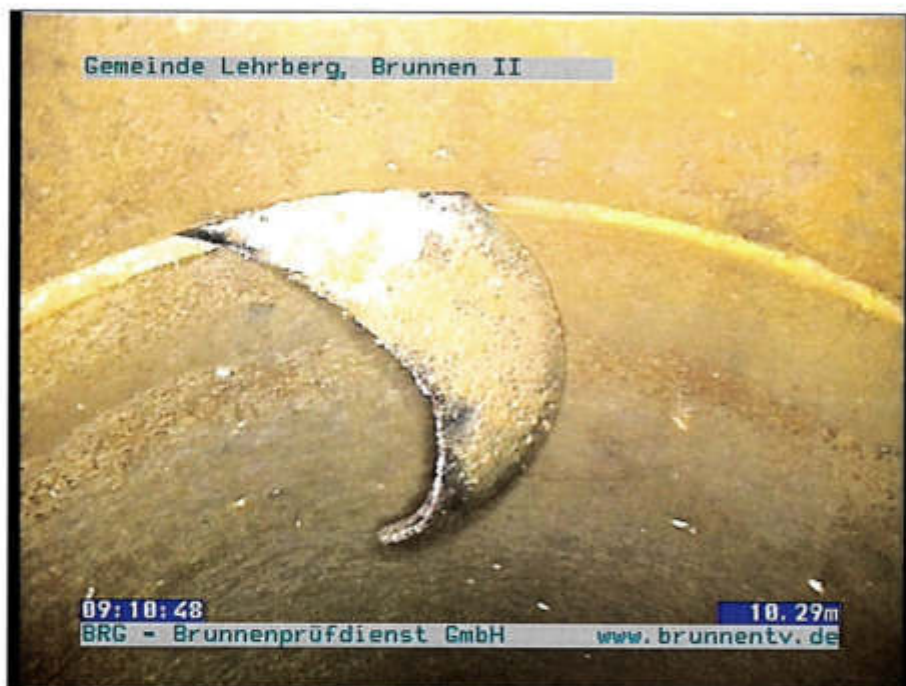
Foto : 25  
Teufe : 10,29 m  
Video : 00:00:00  
Befund : Hereinragende Dichtung

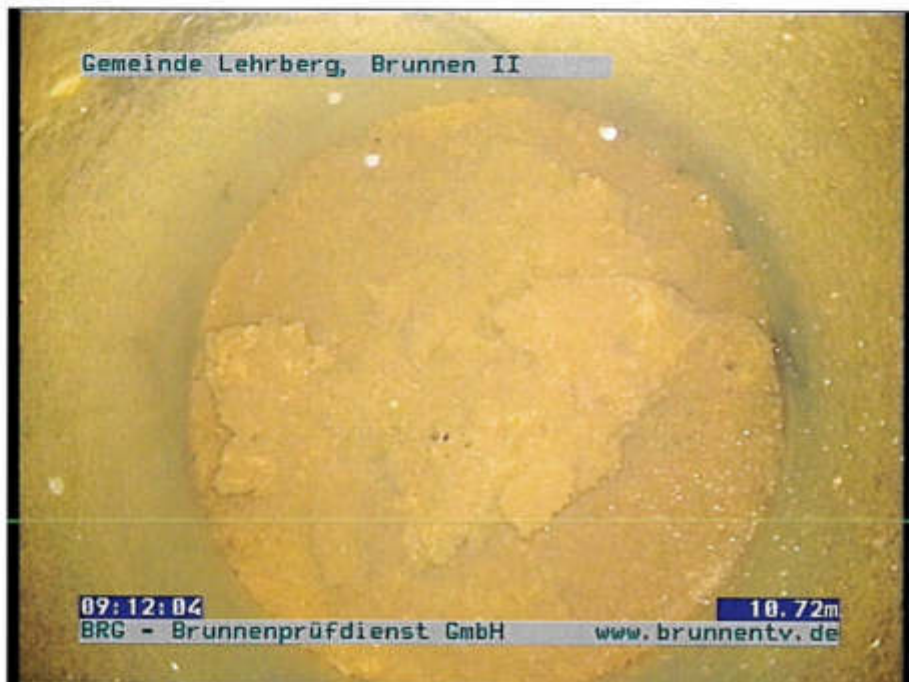
Foto : 28  
Teufe : 10,72 m  
Video : 00:00:00  
Befund : Blick auf Auflandung

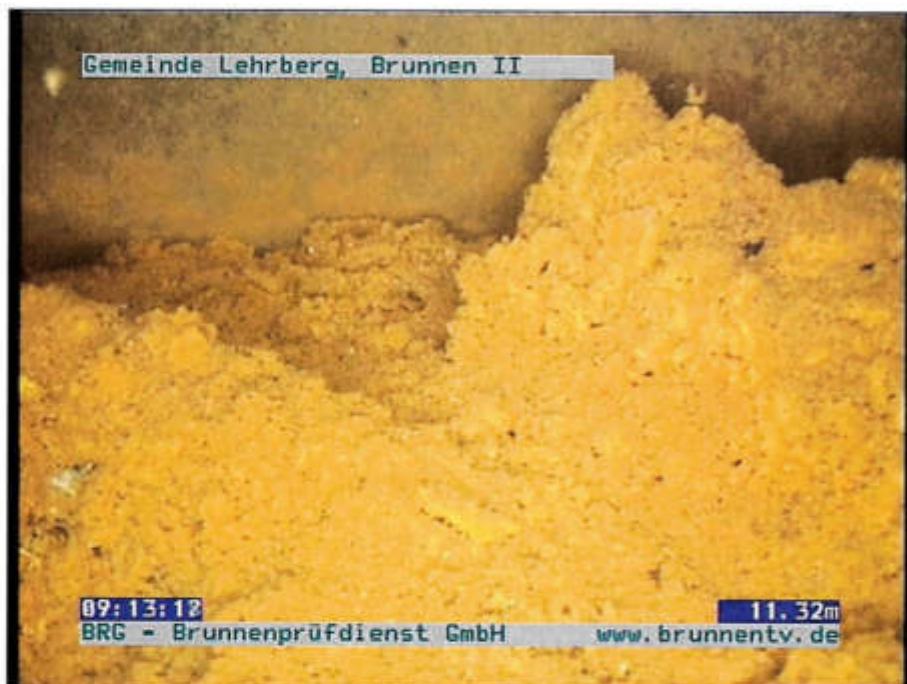
Foto : 29  
Teufe : 11,32 m  
Video : 00:00:00  
Befund : Ende der Befahrung. OK  
Auflandung
